Faktor Utama Penyebab Overload Pada Generator Di Atas Kapal MT Gas Nusa

Hamran^{1*}, Mahbub Arfah², Wati Rimalia³

^{1,2,3} Politeknik Ilmu Pelayaran Makassar, Program Studi Teknika, Makassar, Indonesia

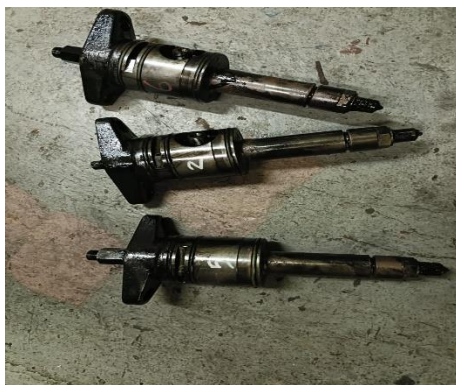
Kondisi ini menyebabkan aliran bahan bakar menuju injektor menjadi tidak stabil, sehingga proses pembakaran di ruang bakar tidak sempurna. Akibatnya, tenaga yang dihasilkan menurun dan emisi asap hitam meningkat. Pada saat pemeriksaan komponen injektor, ditemukan adanya berikut

Gambar :Nozzle Injektor Tersumbat

Keadaan tersebut memperjelas bahwa penyumbatan pada sistem bahan bakar berperan besar dalam menurunkan performa mesin dan menjadi penyebab awal terjadinya *blackout*.

Fakta di lapangan memperlihatkan bahwa penggantian filter bahan bakar dilakukan secara reaktif, bukan preventif. Hal ini memperkuat pandangan (Ramadhan & Rimalia, 2025) bahwa lemahnya sistem perawatan pada pompa air laut maupun komponen mesin lainnya sering kali menyebabkan gangguan berantai yang berujung pada menurunnya kinerja generator. Dengan demikian, perlu diterapkan sistem perawatan berbasis waktu (time-based maintenance) atau kondisi (condition-based maintenance) untuk meminimalkan potensi penyumbatan bahan bakar di kemudian hari.
